**„Der Rheingauer Dom!“
Die komplexe
Dachsanierung als
Beispiel einer
interdisziplinären
Zusammenarbeit!!**

Rheingauer Dom Geisenheim

Die
Dachinstandsetzung
2013 - 2017

Planung und
Ausführung der
Dachinstandsetzung

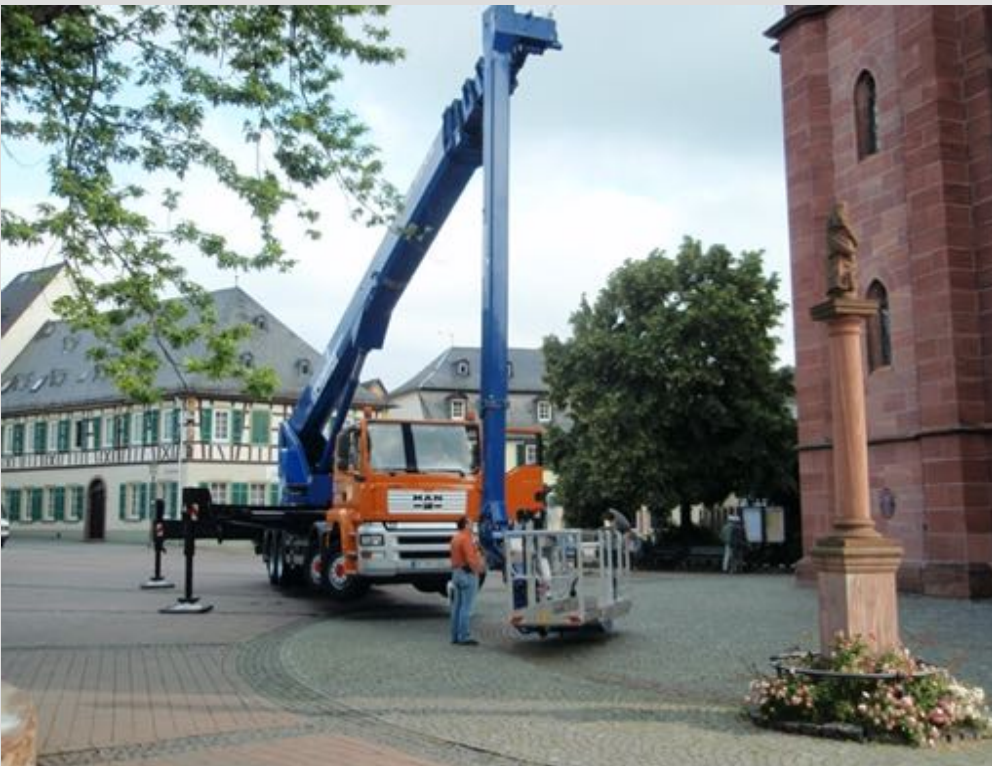
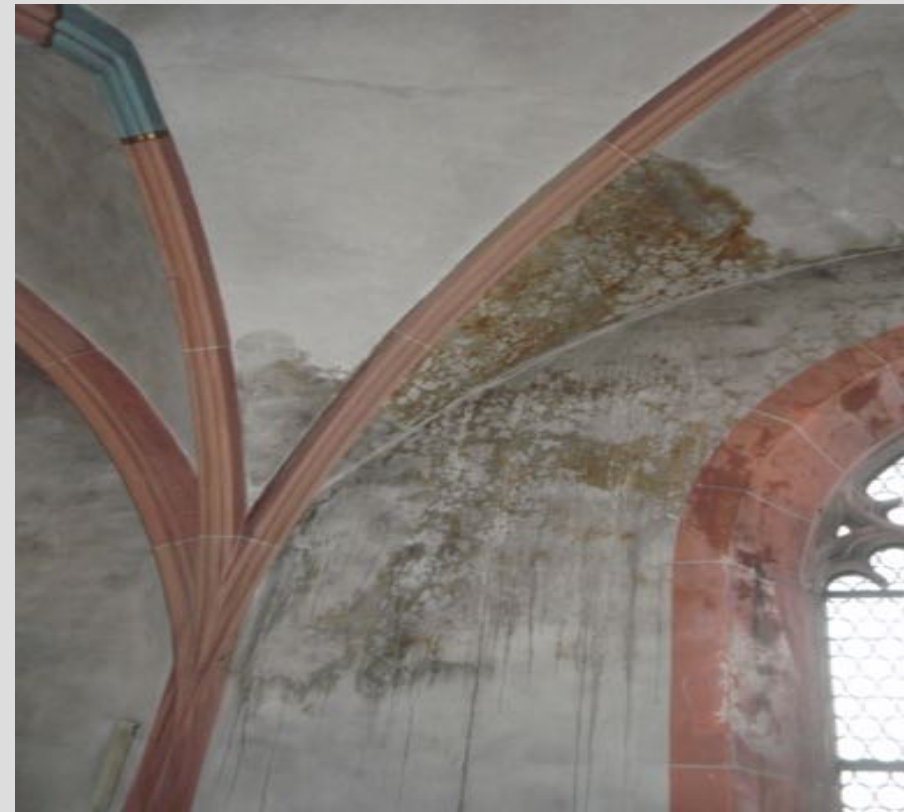
**„Es regnet in die
Kirche rein, das
Dach ist undicht“!**

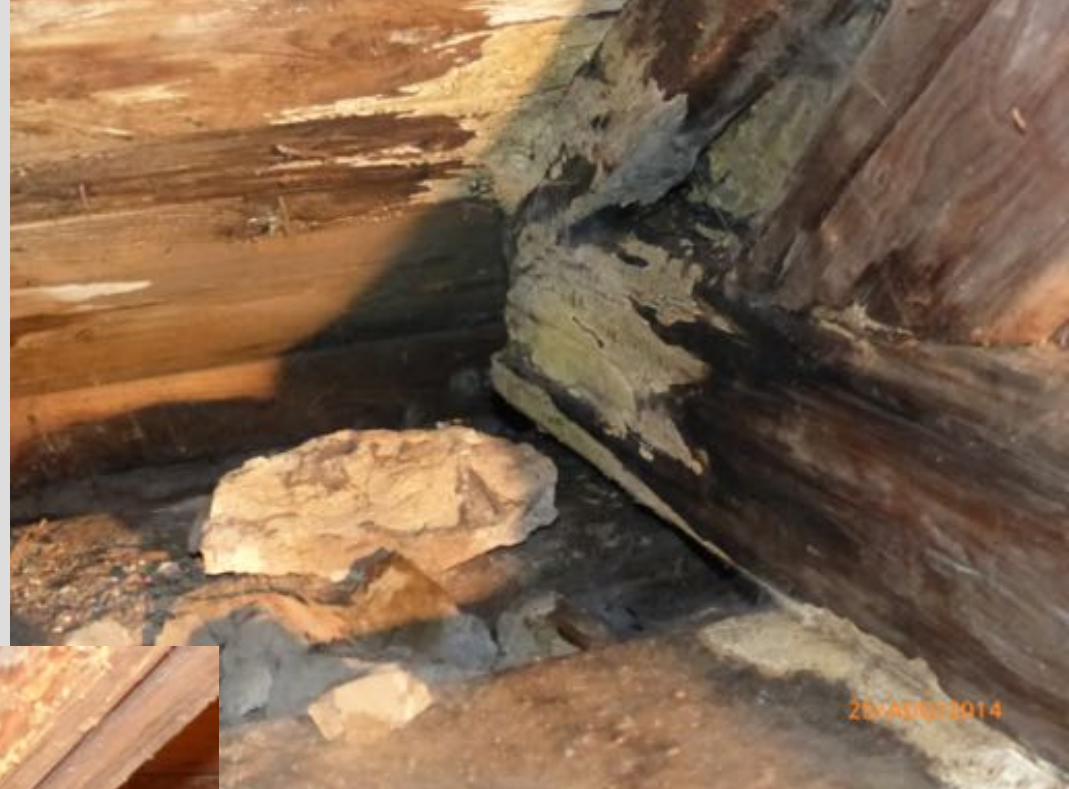
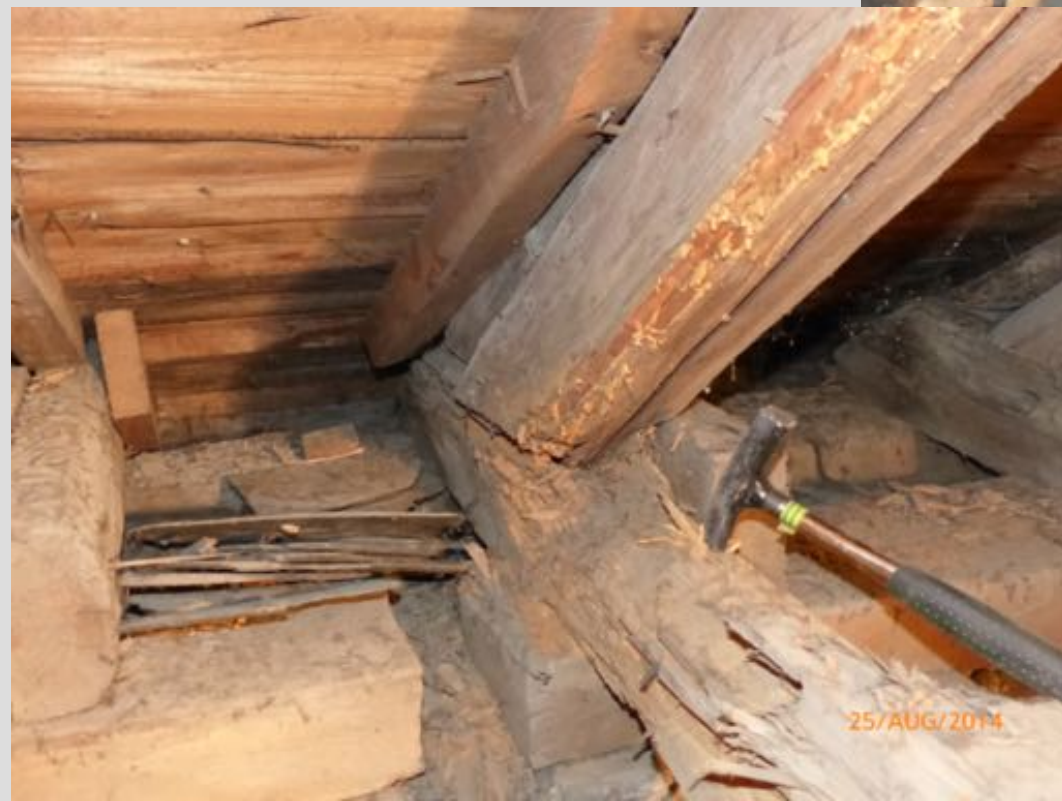
- **Schadensfeststellung auch im Dachraum!!**

- **In der Regel ist auch die Dachkonstruktion durch die permanente Durchfeuchtung geschädigt!**

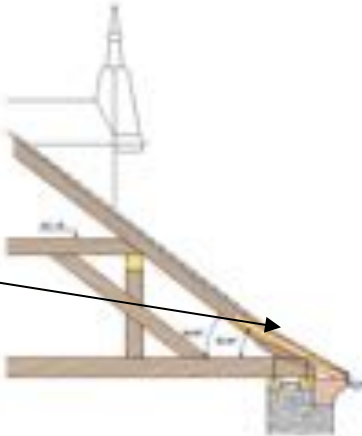
- Neigung der Dachtraufen (22°) zu gering für die Eindeckung mit Naturschiefer

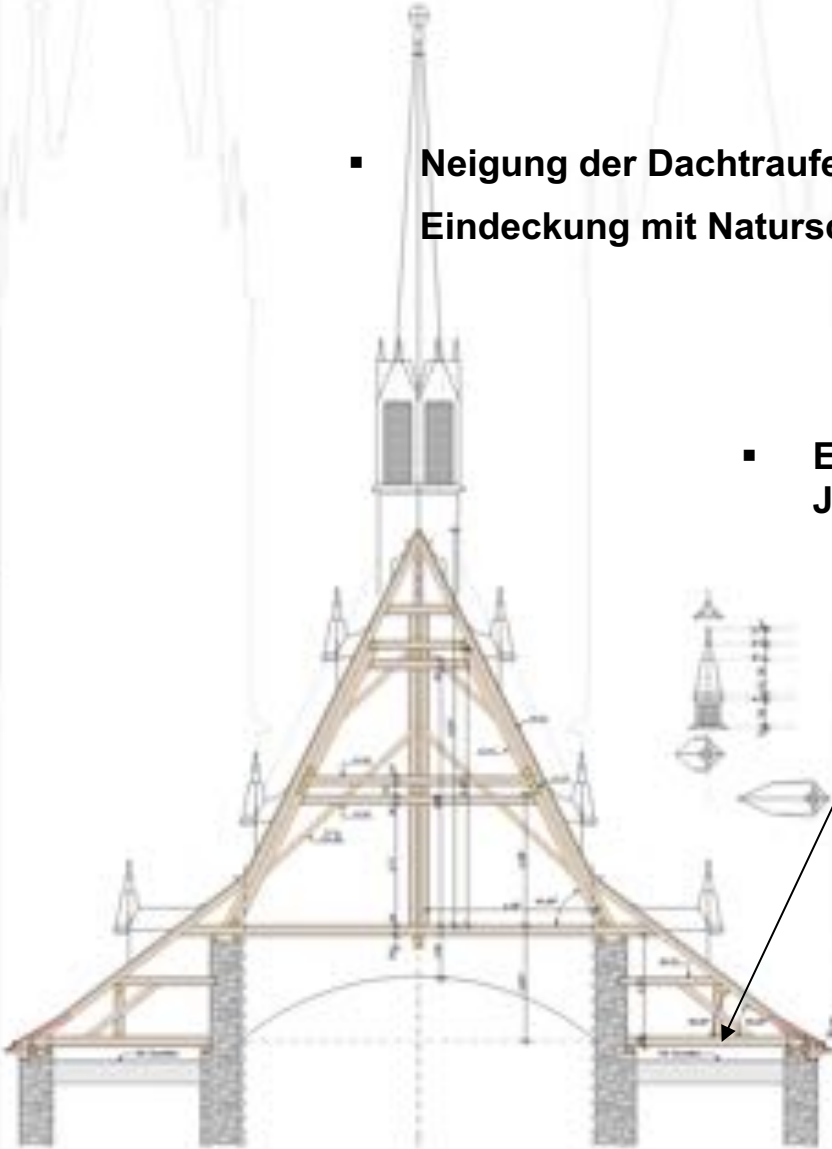
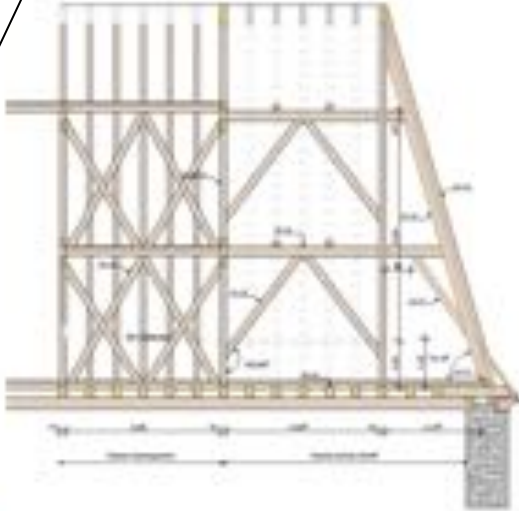
- Einbau Stahlbetonzuganker in den 1980 er Jahren

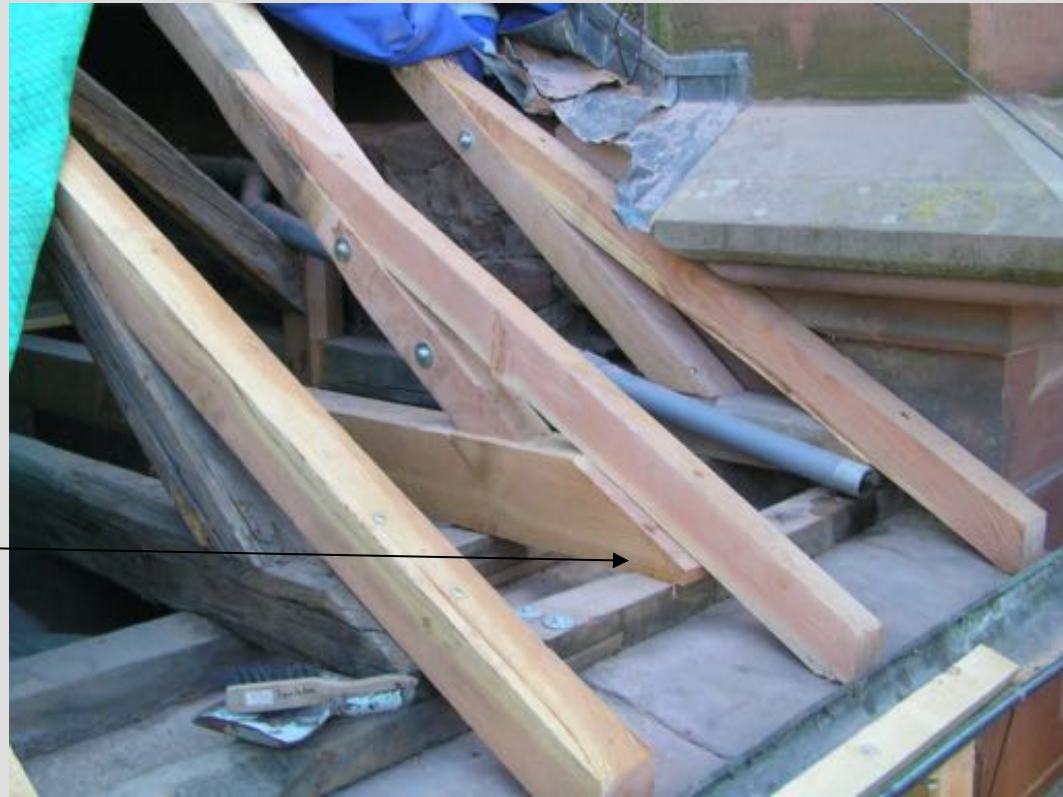
**Zustand nach Öffnen der
Dachflächen**

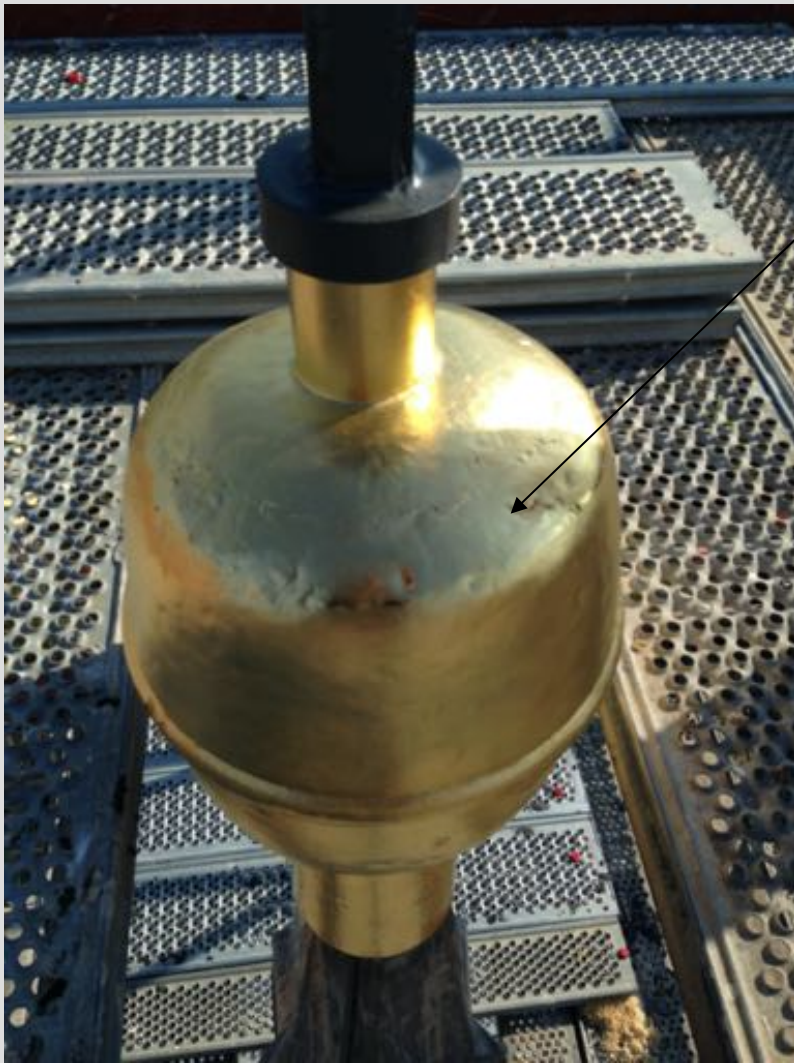
Restaurierte Kugel und neuer Kragen am Übergang zum Kreuz
