Vortrag über die Sanierung der Dom- Türme in der Kulturscheune Geisenheim

Rheingauer Dom

**Sanierung der Türme
und der Westfassade**

2010 - 2012

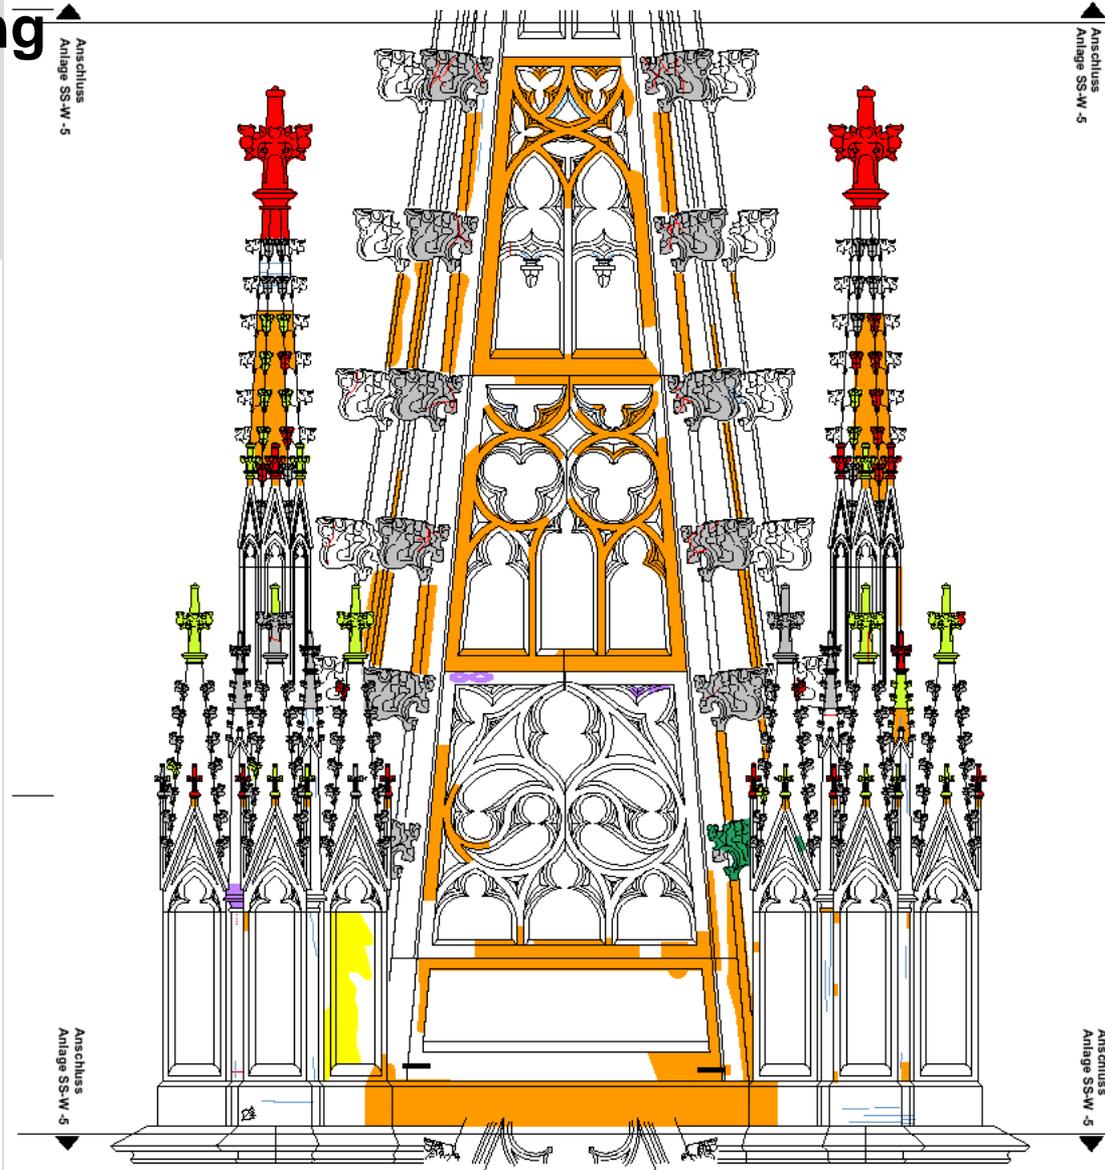
Helmansatz – Westseite

Beispiel Schadenskartierung für den Südturm

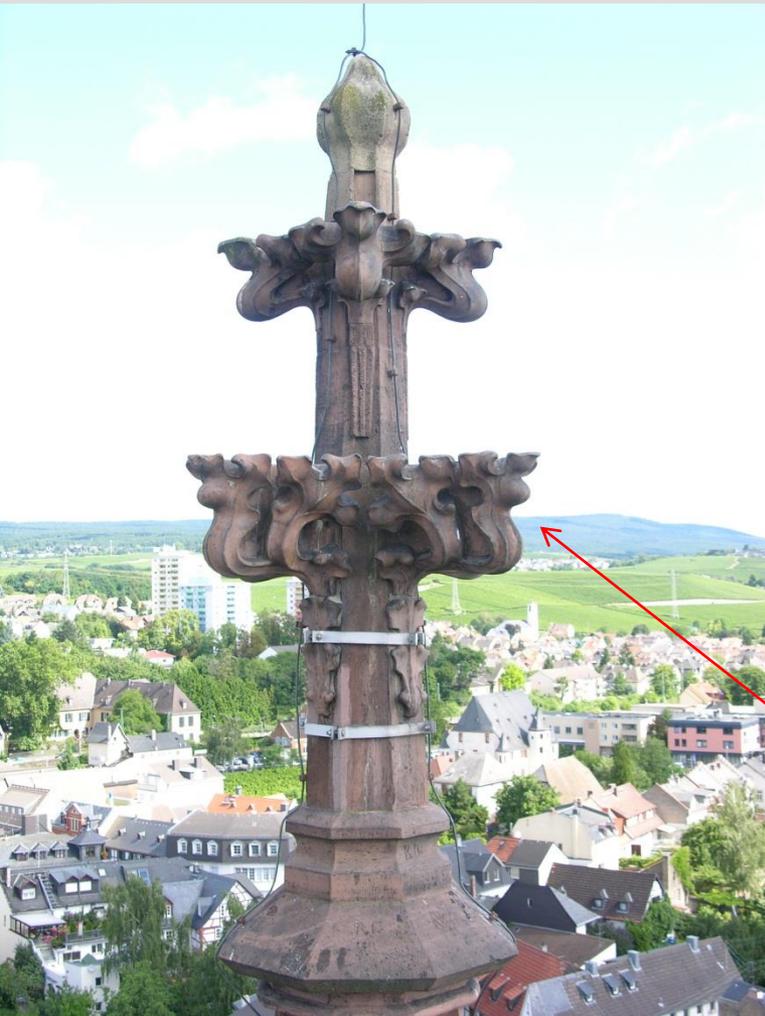
Architekturteile unterschiedlichster Ausführung, fehlende Teile,

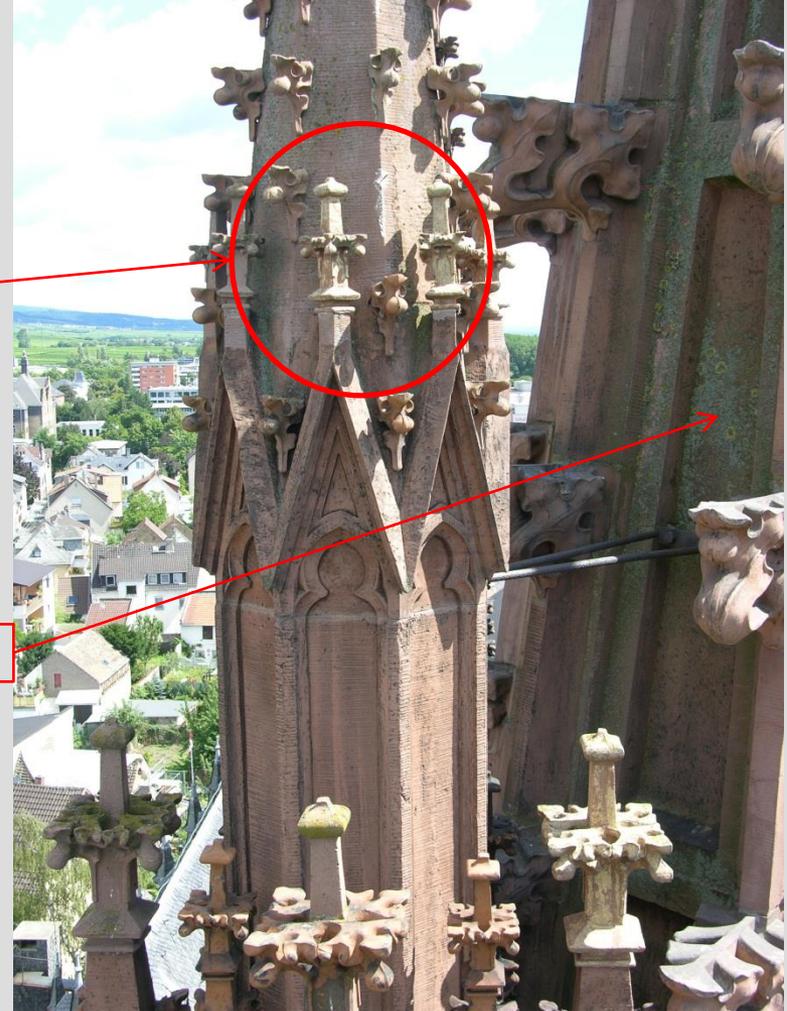
Veralgung, Verkrustung

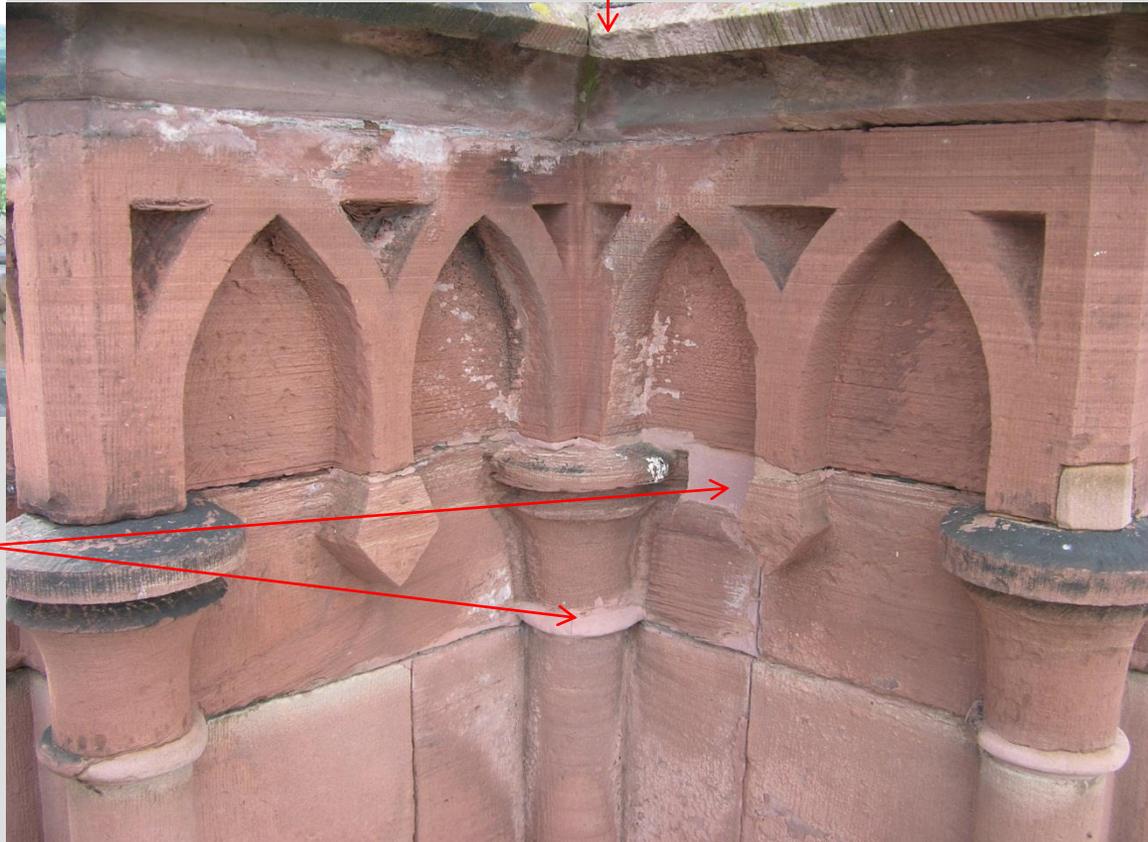
Rissbildung infolge Korosion von Stahlteilen (Sprengschaden)

Rissbildungen bedingt durch schadhafte Steinmaterial

Defekte Fugen, hinterläufige Durchfeuchtung

Defekte Antragungen mit Steinersatzmaterial (Mineros)

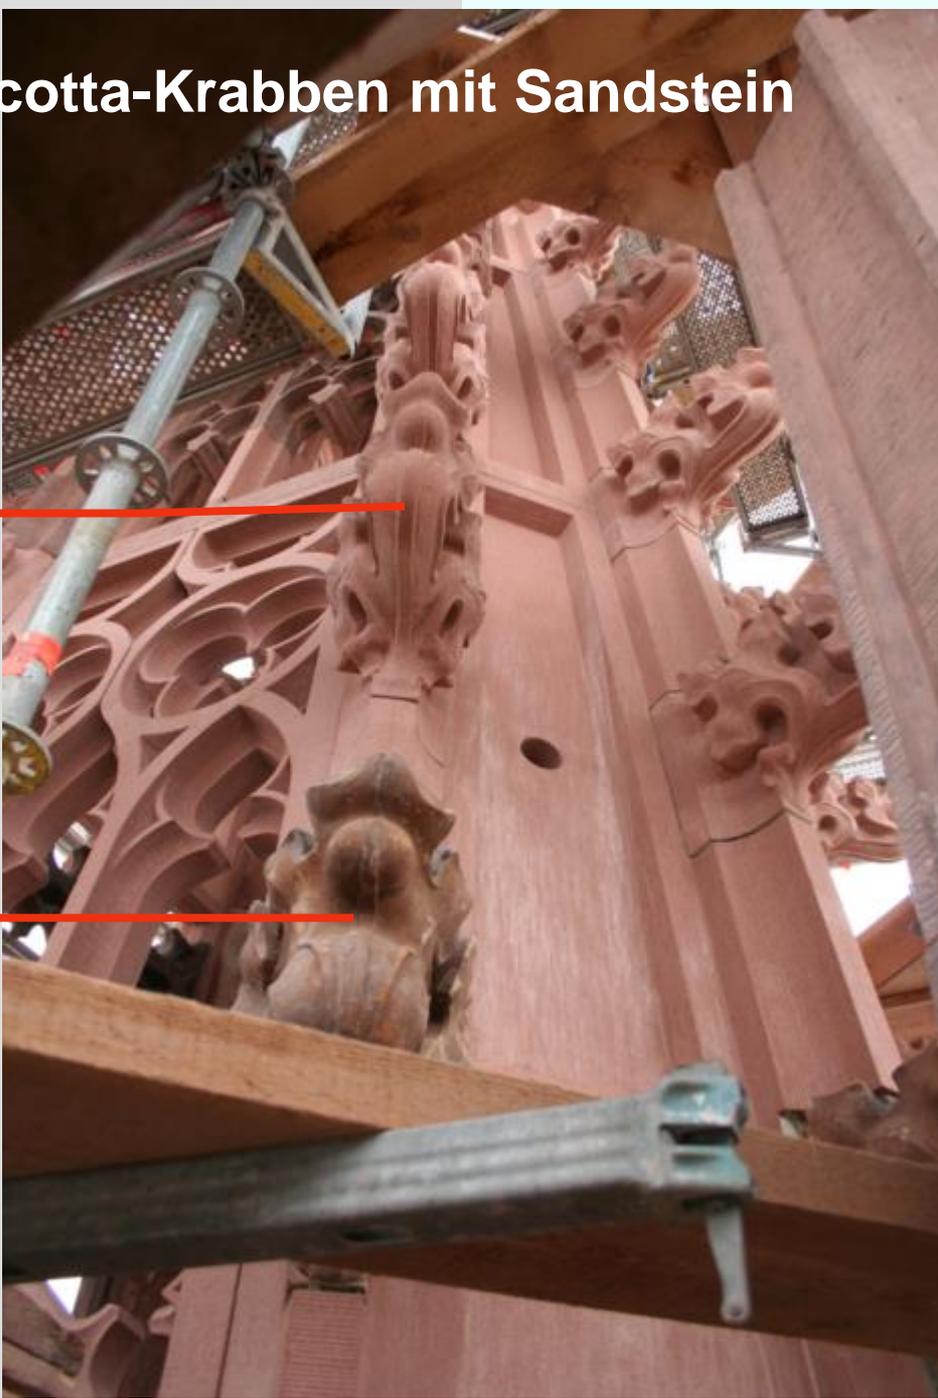
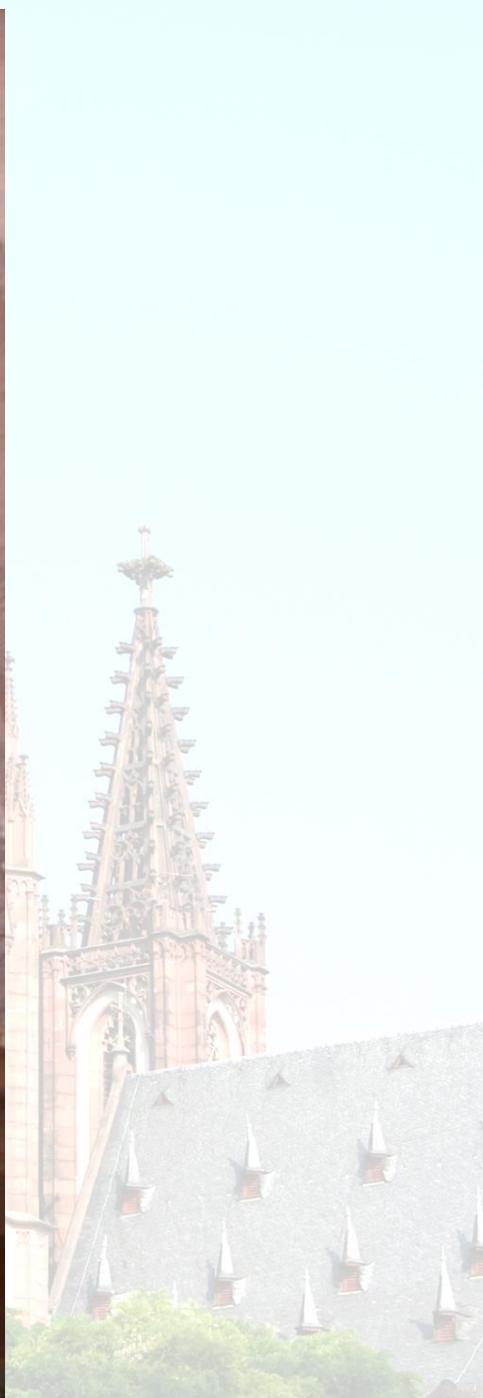
alte
Terracotta-
krabbe

Ersatz der Terracotta-Krabben mit Sandstein

neue
Sandstein-
krabbe

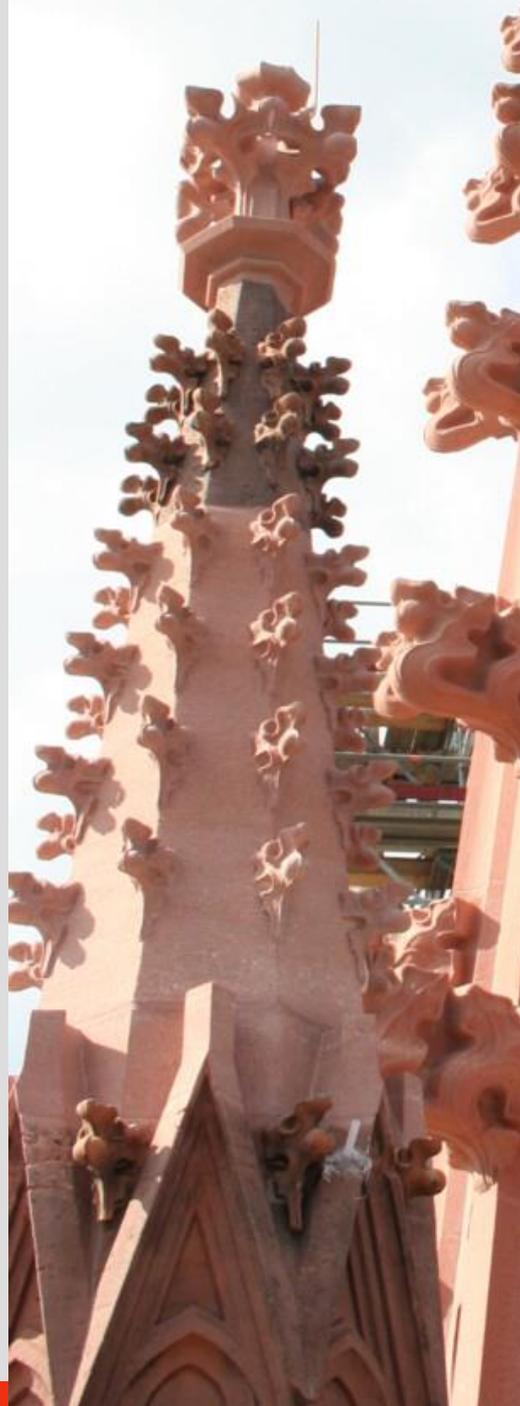
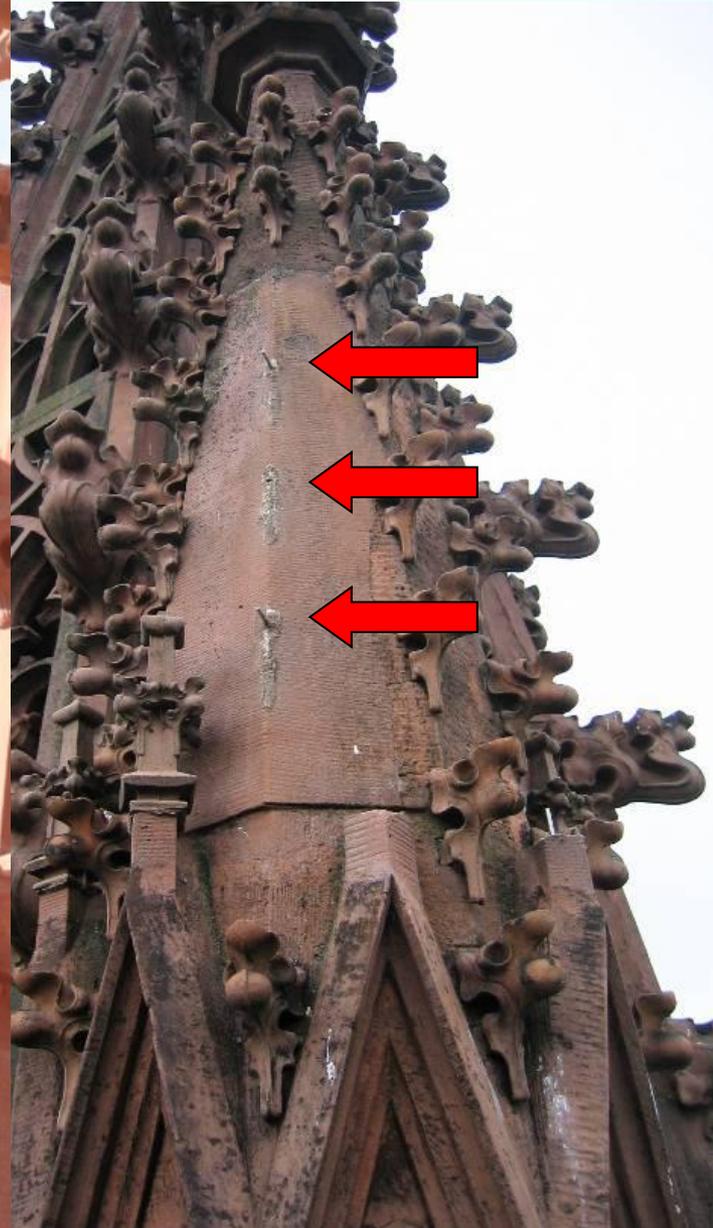
Die Krabben aus Terracotta waren nur mit einem Stahlstift am Untergrund befestigt.

Fehlende oder zerstörte Krabben wurden in Sandstein ersetzt.
