**„Der Rheingauer Dom!“
Die komplexe
Dachsanierung als
Beispiel einer
interdisziplinären
Zusammenarbeit!!**

Rheingauer Dom Geisenheim

Die
Dachinstandsetzung
2013 - 2017

Planung und
Ausführung der
Dachinstandsetzung

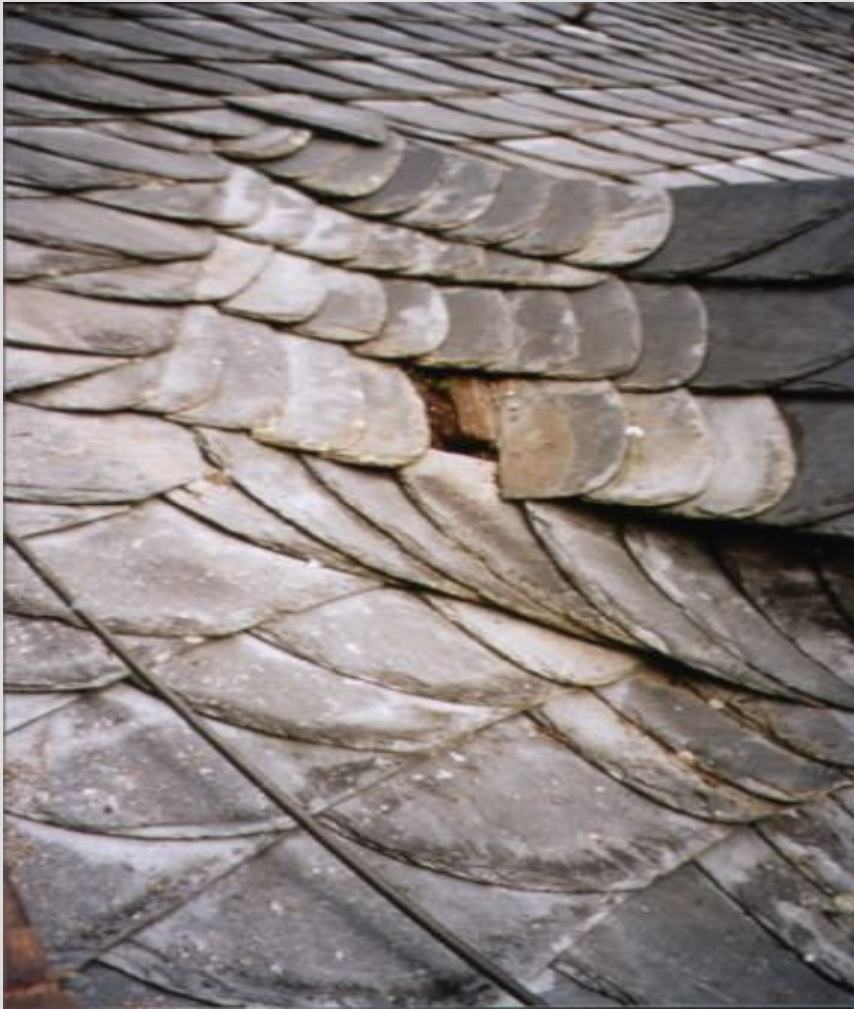
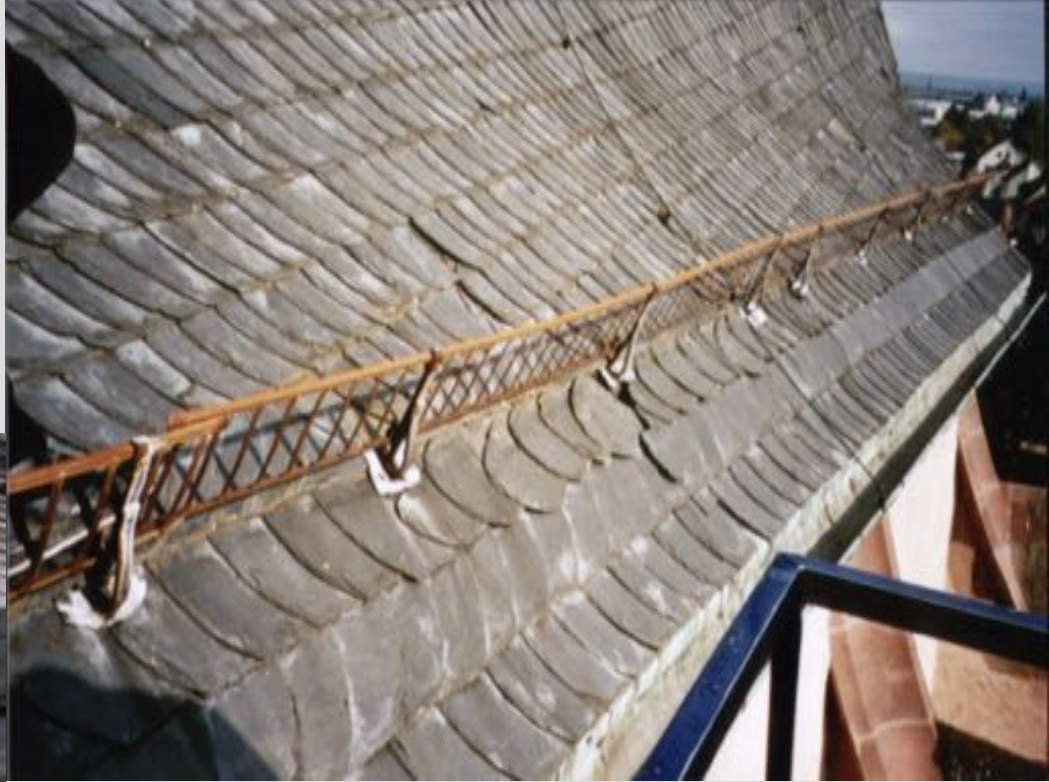
**Befahrung der
Dachflächen**

- Schadensfeststellung, ggf. auch Sofortmaßnahmen ergreifen
- Im Rahmen der Befahrung die Aufnahme von Maßen und Kennwerte des Daches

- Dachneigungen
- Decksteingrößen, Höhen- u. Seitenüberdeckung
- Gebindesteigung

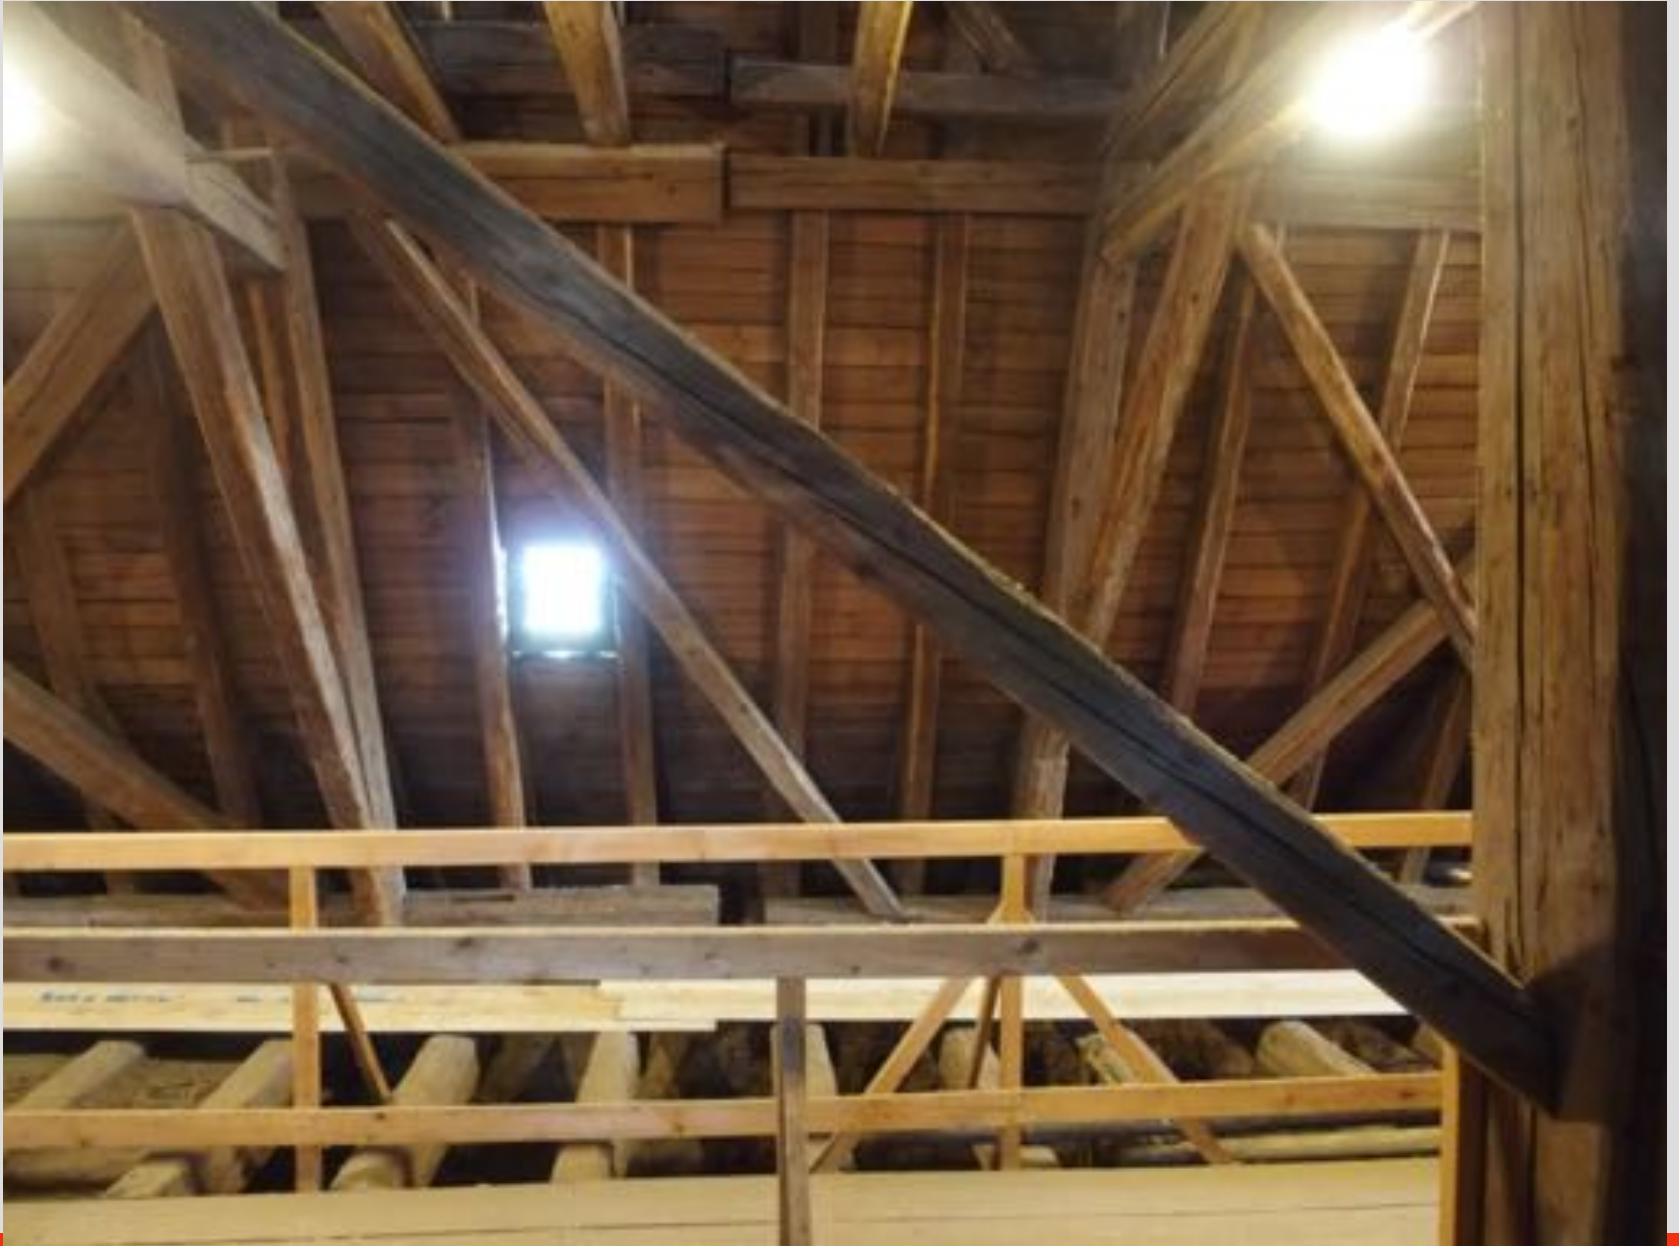
Weiterbearbeitung der Bestandspläne für die Schadenskartierung und AFÜ-Planung

- Neigung der Dachtraufen (22°) zu gering für die Eindeckung mit Naturschiefer

- Einbau Stahlbetonzuganker in den 1980 er Jahren

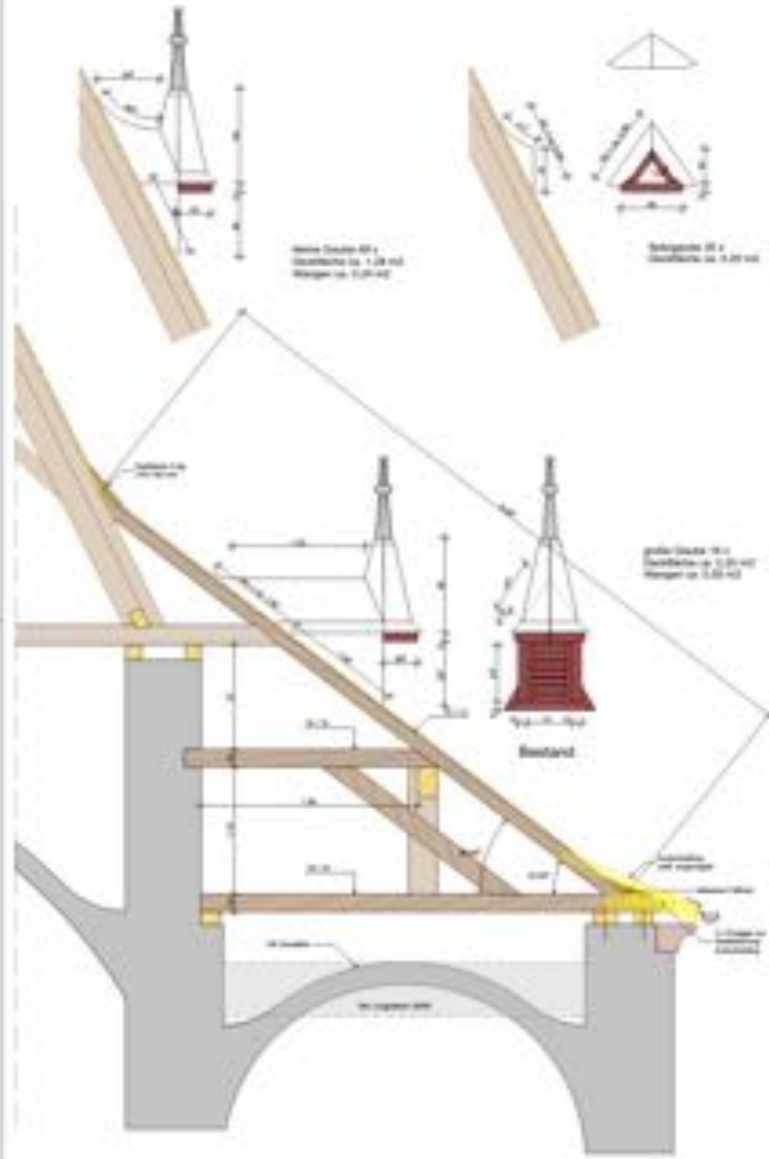
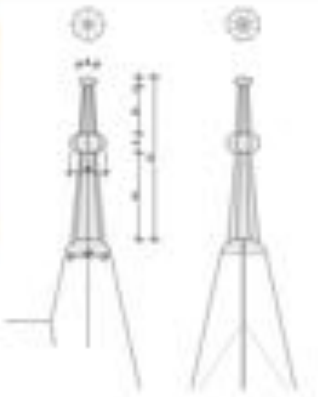
Spitzgäube

Bestand Traufe Giebelerschiff

Bestand
